U L T R A

Ultradźwiękowe głowice Tandem

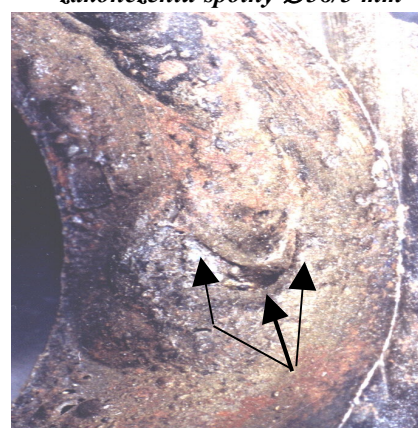
Rys. 3

Efekt kanalikowy przyklejenia na zakończeniu spoiny Φ 38/3 mm

Z przedstawionych wyżej trzech typów wad rzeczywistych najtrudniejszą do wykrycia jest przyklejenie (Rys 3) powstające na zakończeniu lub zapoczątkowaniu spoiny obwodowej rury. Jest to równocześnie wada występująca najczęściej, a także ze względu na jej szybki rozwój wada najgroźniejsza powodująca częste awarie. Wykrywalność tego typu wad jest podstawowym warunkiem skuteczności badań. Warunek ten spełniają badania według instrukcji IBUS-TD, a generalnie nie spełniają go badania radiograficzne.
